# 我国汽车干湿热环境耐候性试验结果分析

工业产品环境适应性国家重点实验室

张晓东 副主任/高级工程师

2019年11月

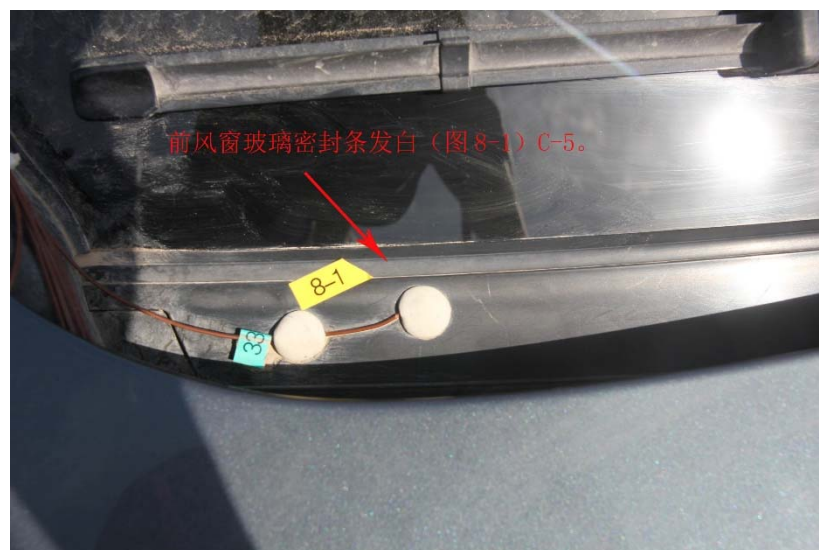
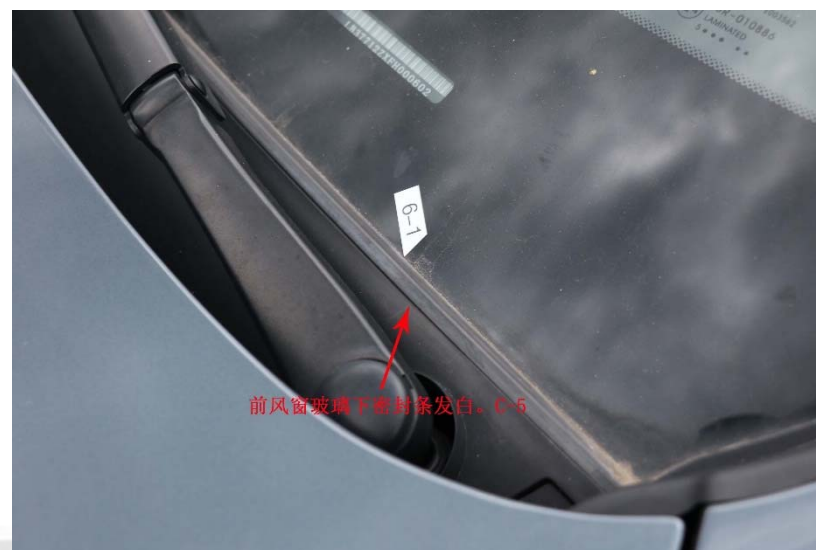
## 前风窗玻璃密封胶条发白

| | 吐鲁番 | | 琼海 | |
|---|---|---|---|---|
| 前风窗玻璃密封胶条 | 发白 | 8个月 | 发白 | 6个月 |

**➡ 出现发白现象时，吐鲁番样品表面最高温度比琼海样品表面最高温度高了10℃。综合判断是光和热的综合影响导致发白**

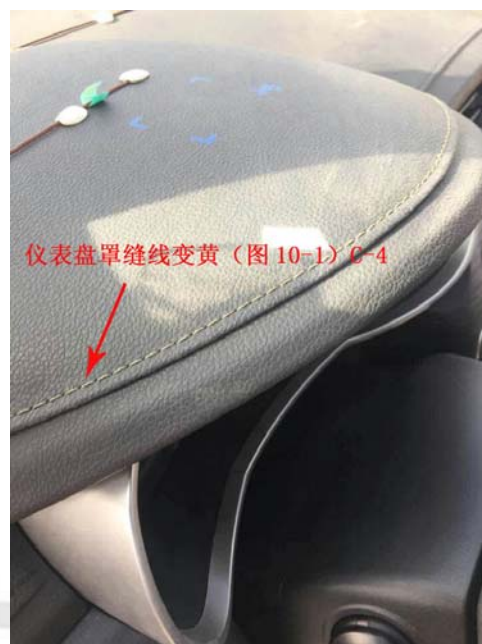
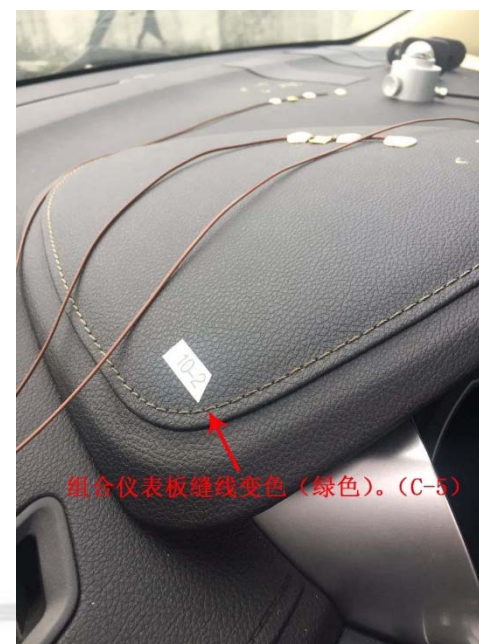
## 仪表板总成变化差异分析

| | 吐鲁番 | | 琼海 | |
|---|---|---|---|---|
| 仪表板总成 | 仪表板缝线变黄 | 第10个月 | 仪表板缝线变绿 | 第10个月 |

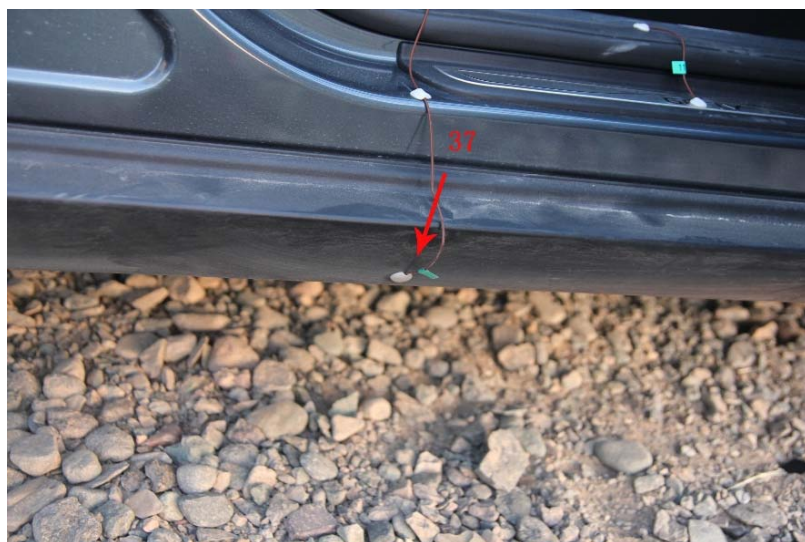
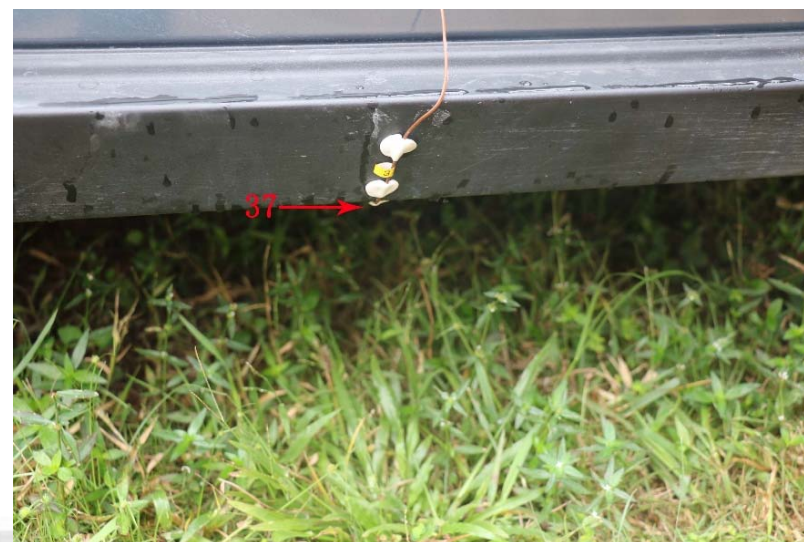
## 门槛下饰板变化差异分析

| | 吐鲁番 | | 琼海 | |
|---|---|---|---|---|
| 左门槛下饰板 | 左门槛板轻微发白 | 4个月 | 无明显变化。 | / |
| 右门槛下饰板 | 右门槛板轻微发白 | 4个月 | 无明显变化。 | / |

**➤ 吐鲁番试验车门槛下饰板试验4个月的表面最高温度比琼海试验车门槛下饰板表面全年最高温度都高出10°C多，推测门槛下饰板老化主要由温度差异引起的。**

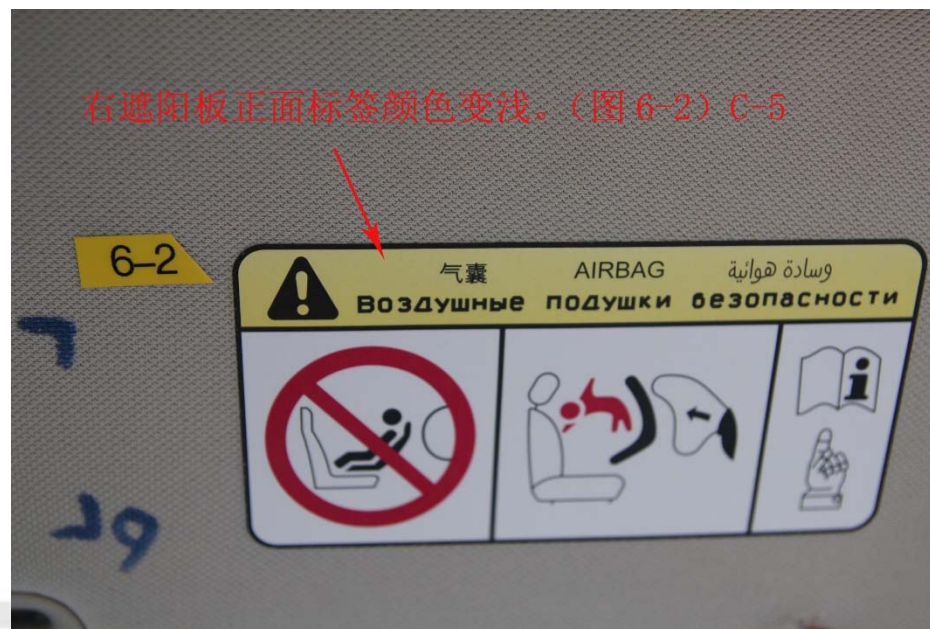
## 右遮阳板总成变化差异分析

| | 吐鲁番 | | 琼海 | |
|---|---|---|---|---|
| 右遮阳板总成 | 正面标签颜色变浅 | 6个月 | 无明显变化。 | / |

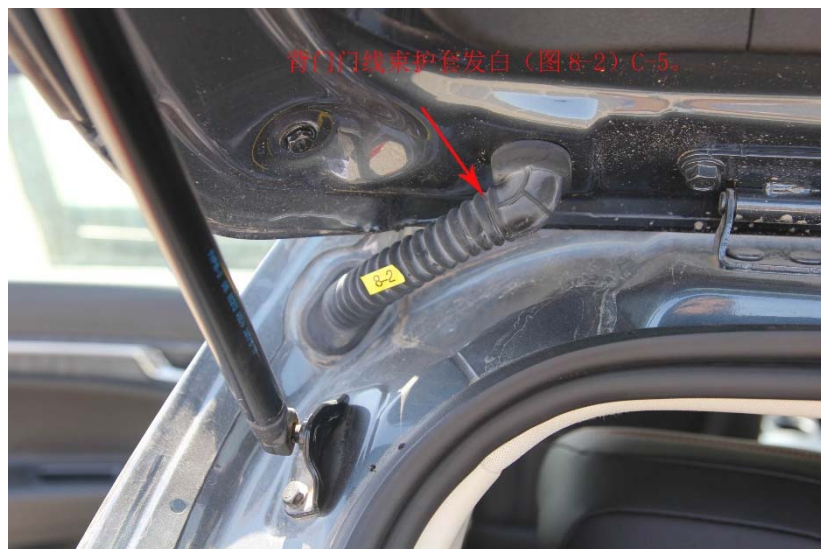
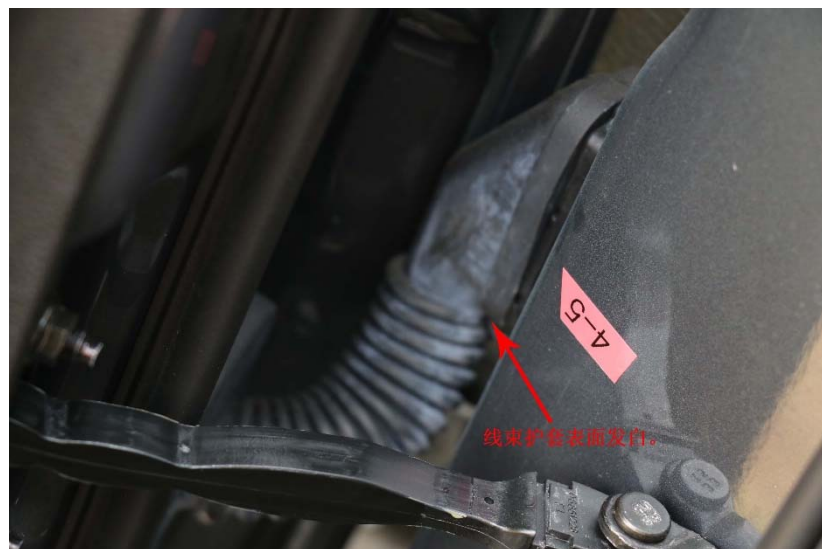
## 车门线束护套变化差异分析

| | 吐鲁番 | | 琼海 | |
|---|---|---|---|---|
| 左、右前门线束护套 | 发白 | 8个月 | 发白 | 4个月 |
| 左、右后门线束护套 | 发白 | 8个月 | 无明显变化 | / |
| 背门线束护套 | 发白 | 8个月 | 无明显变化 | / |
