# 我国汽车干湿热环境耐候性试验结果分析

工业产品环境适应性国家重点实验室

张晓东 副主任/高级工程师

2019年11月

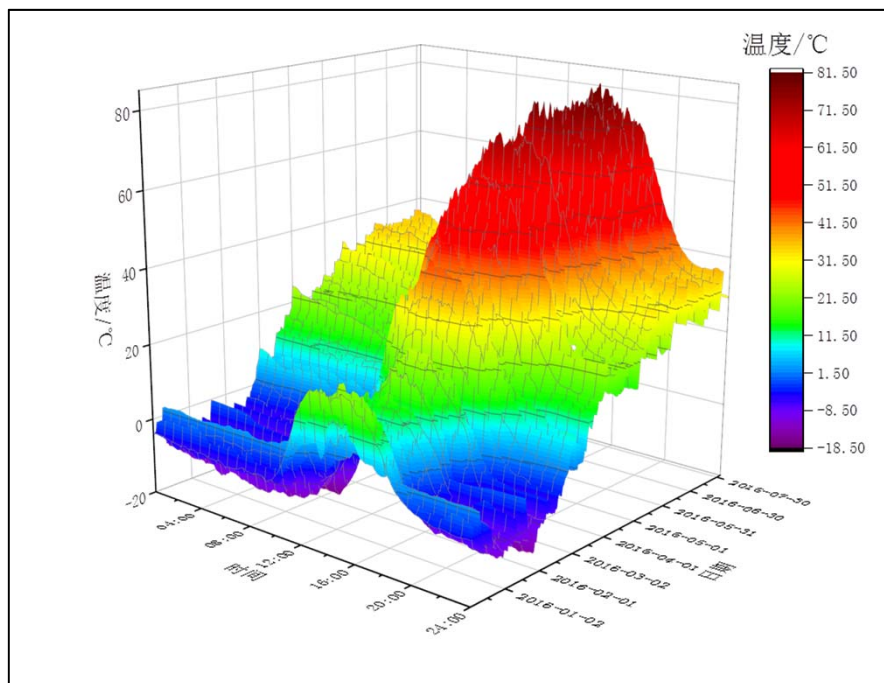
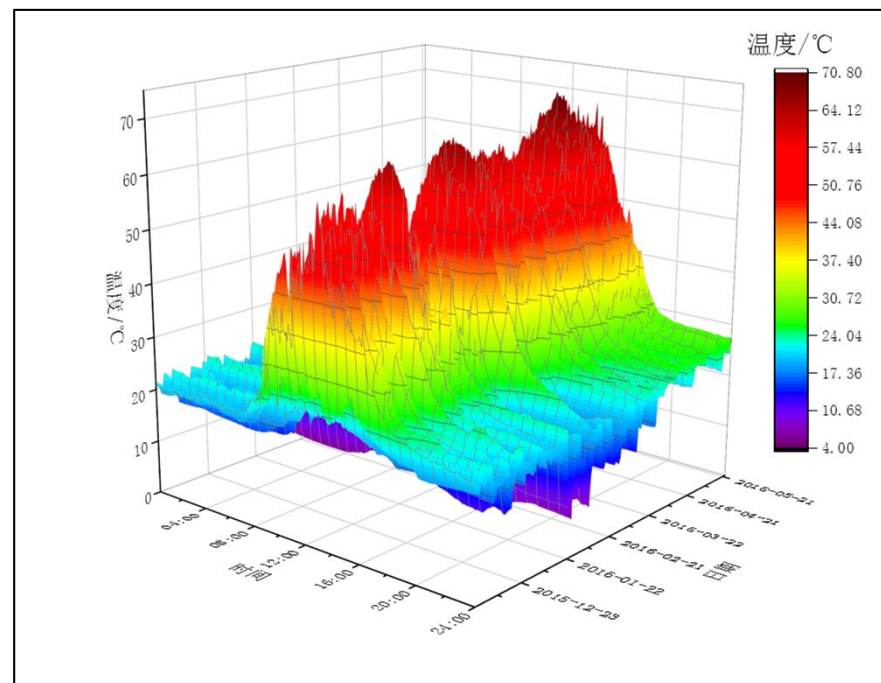
| | 吐鲁番 | | 琼海 | |
|---|---|---|---|---|
| 前风窗玻璃密封胶条 | 发白 | 8个月 | 发白 | 6个月 |

前风窗玻璃密封胶条吐鲁番试验8个月的温度变化

前风窗玻璃密封胶条琼海试验6个月的温度变化

**➡ 出现发白现象时，吐鲁番样品表面最高温度比琼海样品表面最高温度高了10℃。综合判断是光和热的综合影响导致发白**

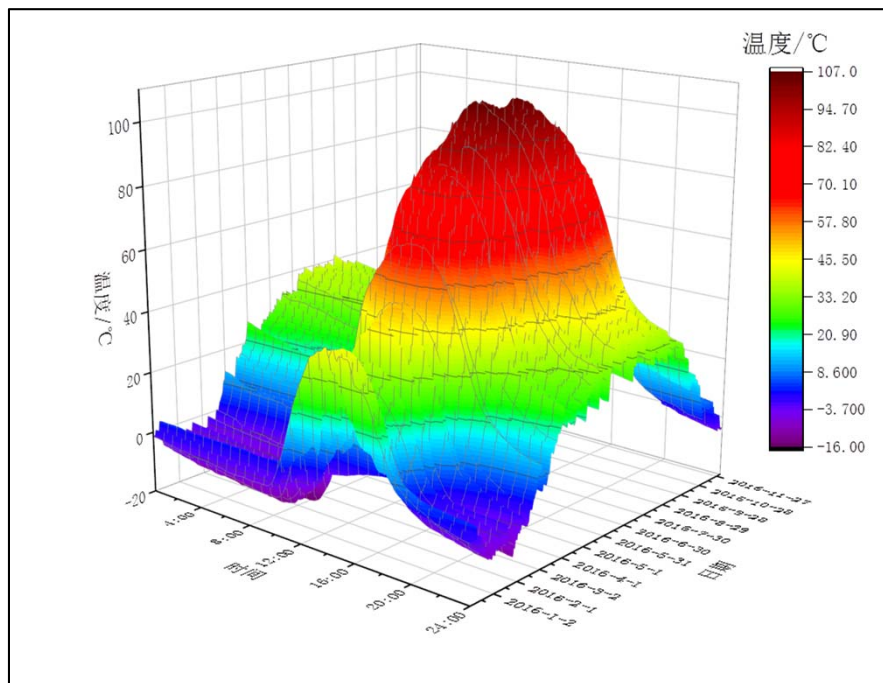
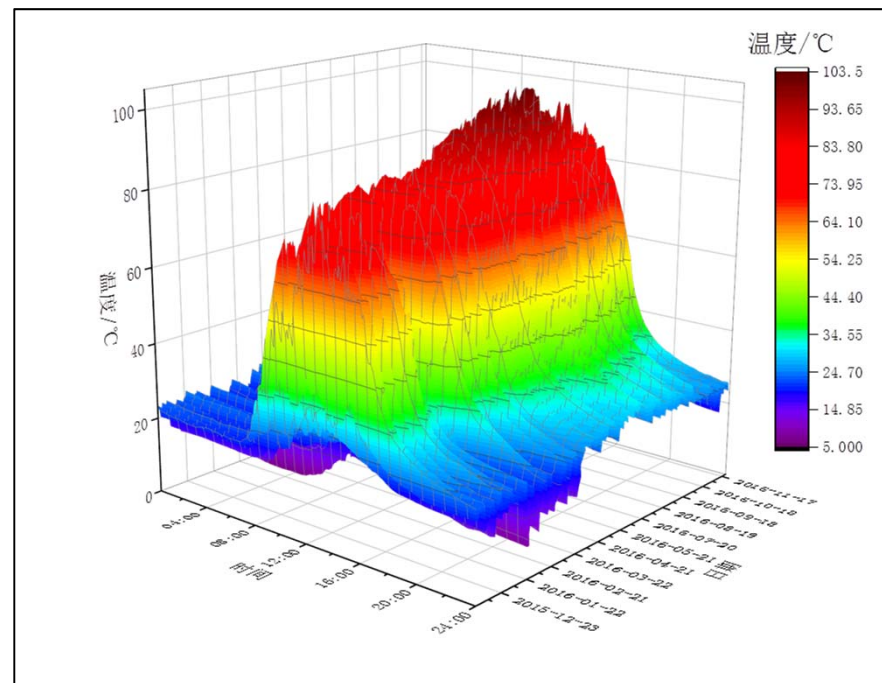
| | 吐鲁番 | | 琼海 | |
|---|---|---|---|---|
| 仪表板总成 | 仪表板缝线变黄 | 第10个月 | 仪表板缝线变绿 | 第10个月 |

仪表板上表面吐鲁番全年温度变化

仪表板上表面琼海全年温度变化

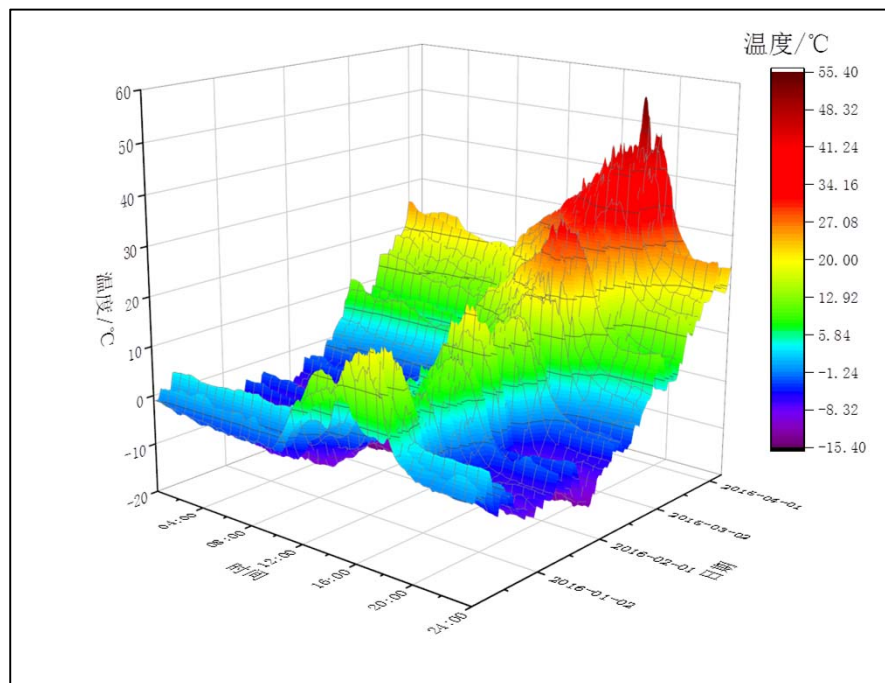
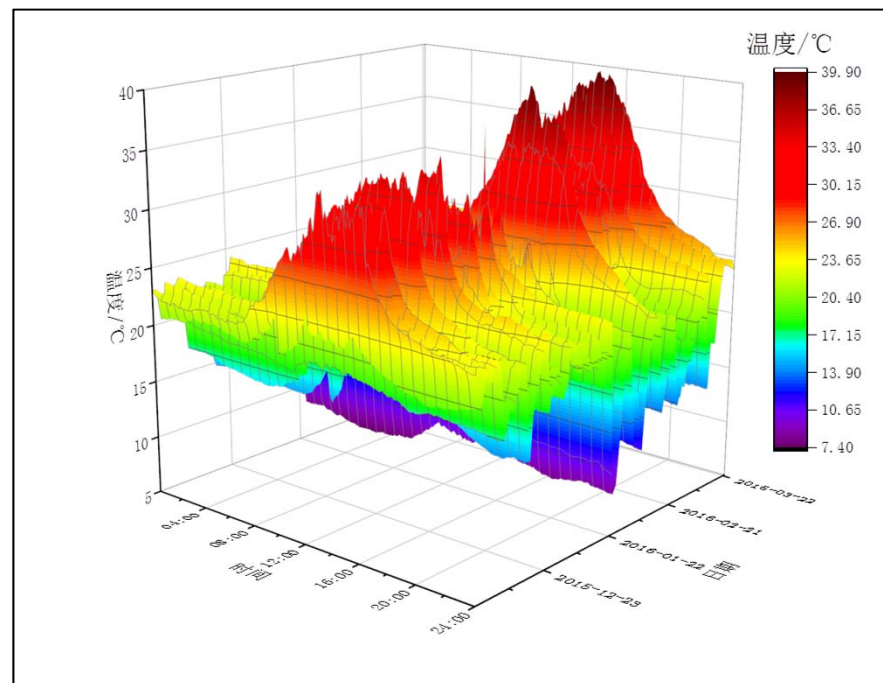
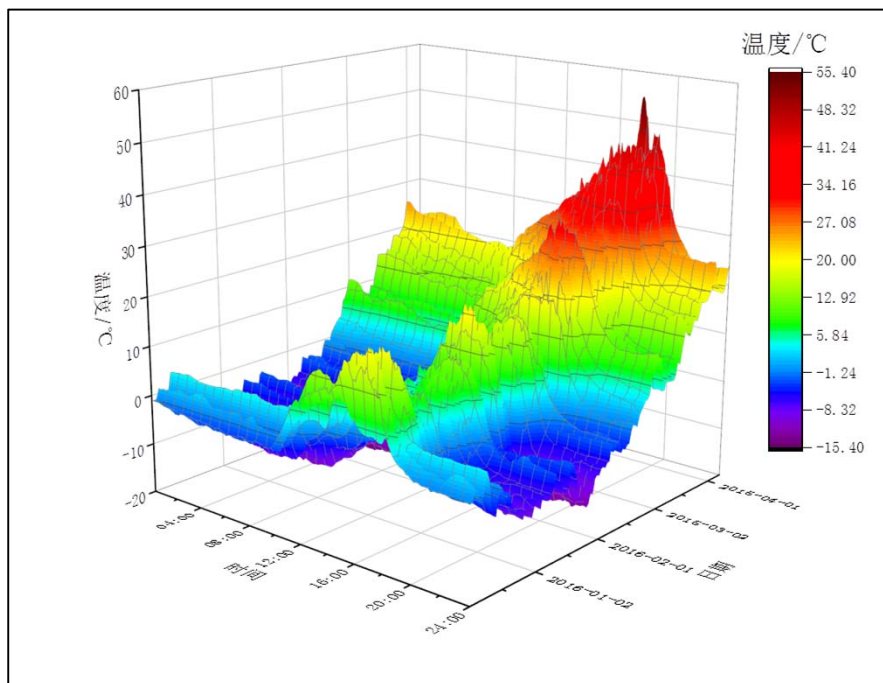
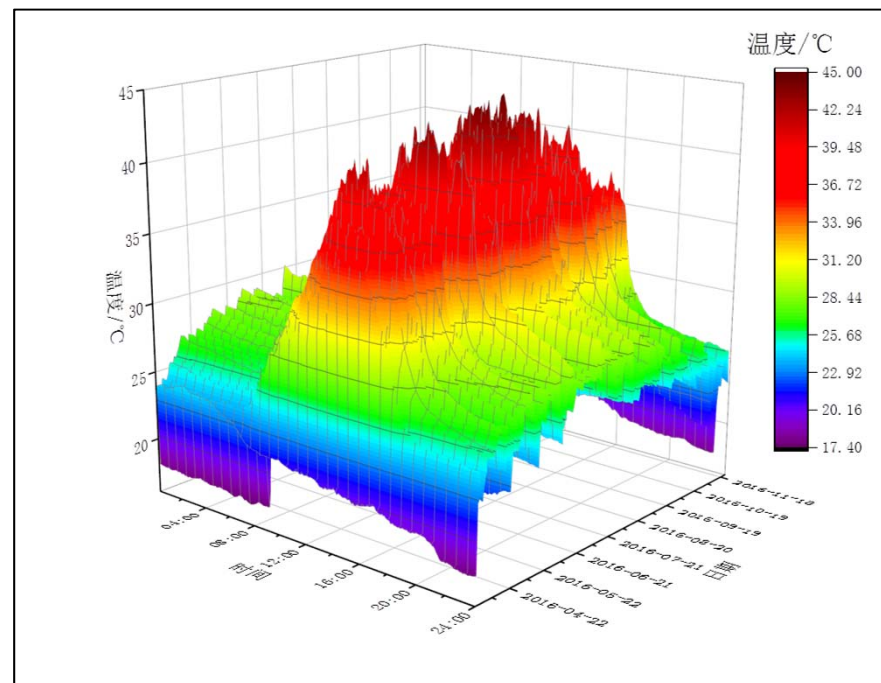
| | 吐鲁番 | | 琼海 | |
|---|---|---|---|---|
| 左门槛下饰板 | 左门槛板轻微发白 | 4个月 | 无明显变化。 | / |
| 右门槛下饰板 | 右门槛板轻微发白 | 4个月 | 无明显变化。 | / |

门槛下饰板吐鲁番试验4个月的温度变化

门槛下饰板琼海试验4个月的温度变化

门槛下饰板琼海试验5-12个月的温度变化

**➤ 吐鲁番试验车门槛下饰板试验4个月的表面最高温度比琼海试验车门槛下饰板表面全年最高温度都高出10°C多，推测门槛下饰板老化主要由温度差异引起的。**

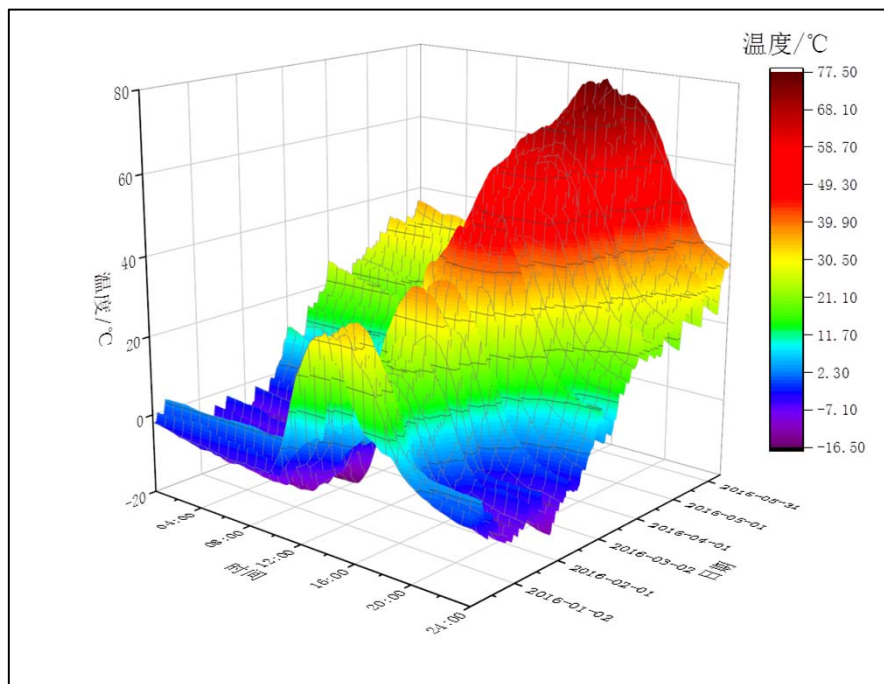
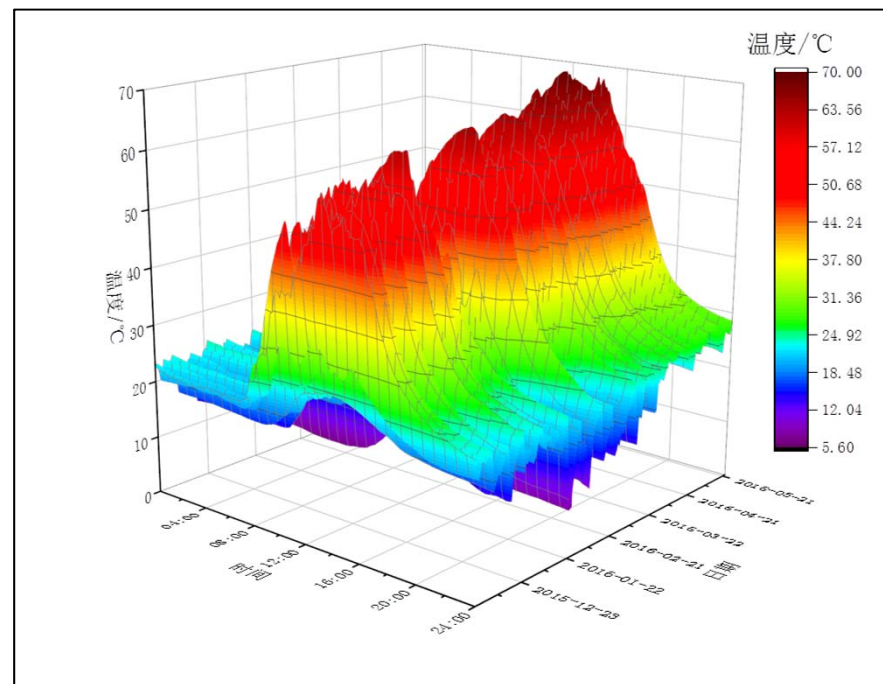
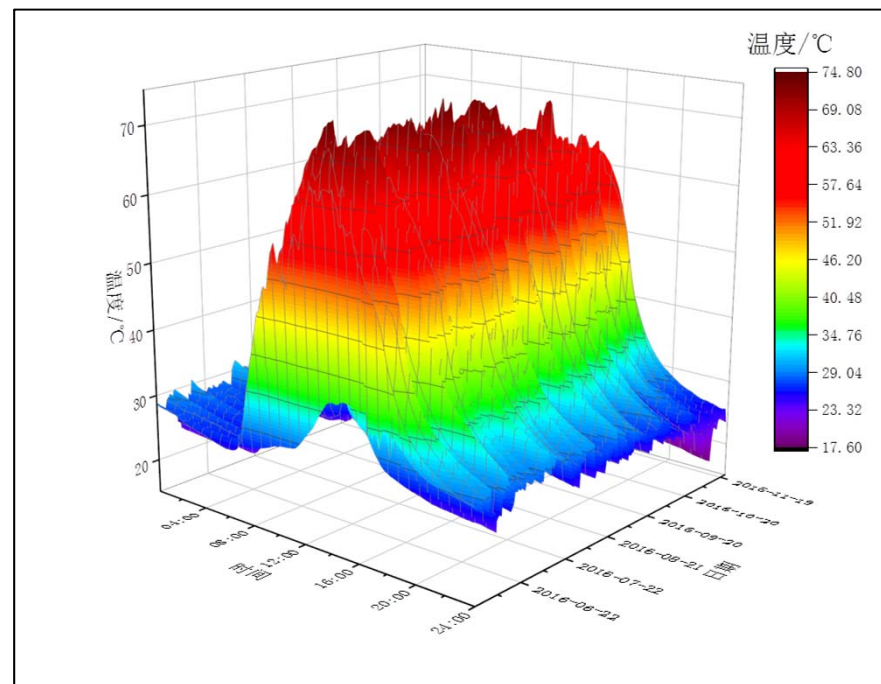
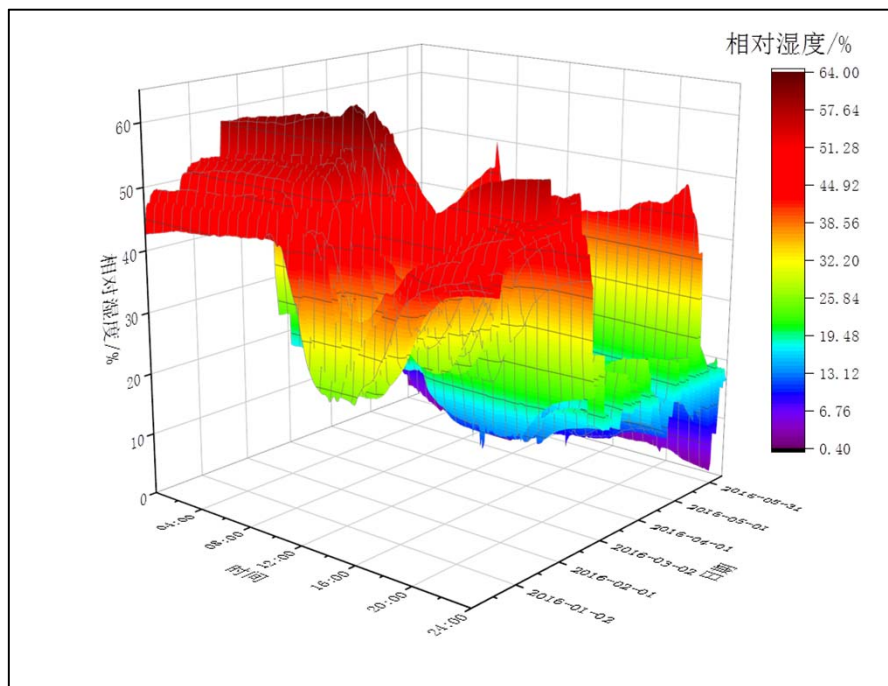
| | 吐鲁番 | | 琼海 | |
|---|---|---|---|---|
| 右遮阳板总成 | 正面标签颜色变浅 | 6个月 | 无明显变化。 | / |

遮阳板正面标签吐鲁番试验6个月的温度变化

遮阳板正面标签琼海试验6个月的温度变化

遮阳板正面标签琼海试验7-12个月的温度变化

遮阳板正面标签吐鲁番试验6个月的空气相对湿度变化

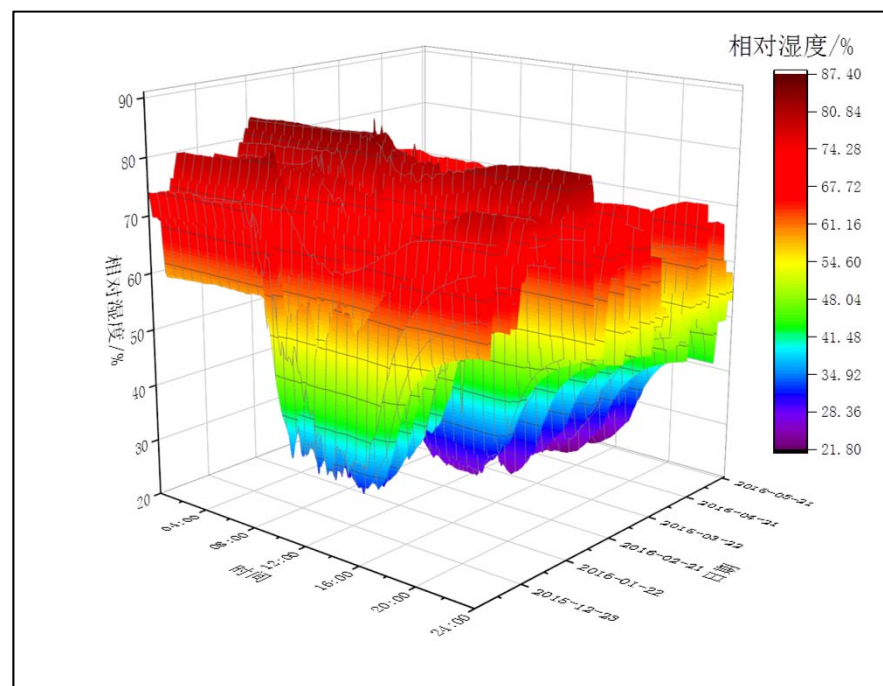
遮阳板正面标签琼海试验6个月的空气相对湿度变化
