卡车底盘尺寸匹配技术

单位：解放公司

2023年06月

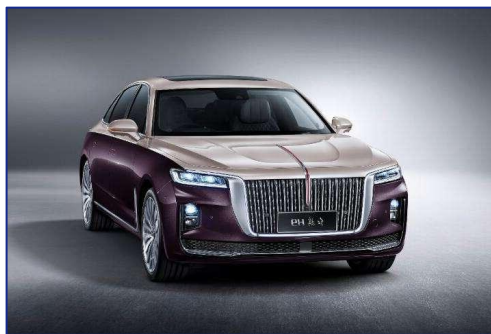
轿车：高感知质量需求

外观尺寸要求水平
外饰通常为 $\pm 0.7 \sim \pm 1.0\text{mm}$
内外护面通常为 $\pm 0.5 \sim \pm 0.7\text{mm}$
仪表板区域通常 $\pm 0.3 \sim \pm 0.5\text{mm}$

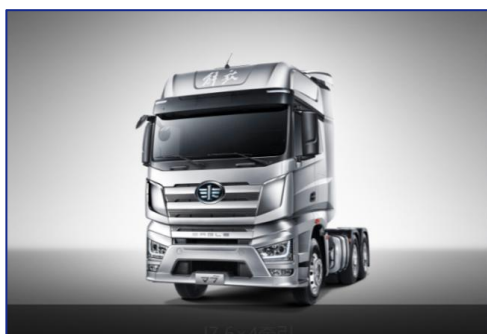
卡车：感知质量需求低于轿车，但是严苛的使用工况提出了更高的性能要求。

外观尺寸要求水平
外饰通常为 $\pm 1.0 \sim \pm 1.5\text{mm}$
内外护面通常为 $\pm 0.7 \sim \pm 1.0\text{mm}$
仪表板区域通常 $\pm 0.5 \sim \pm 0.7\text{mm}$

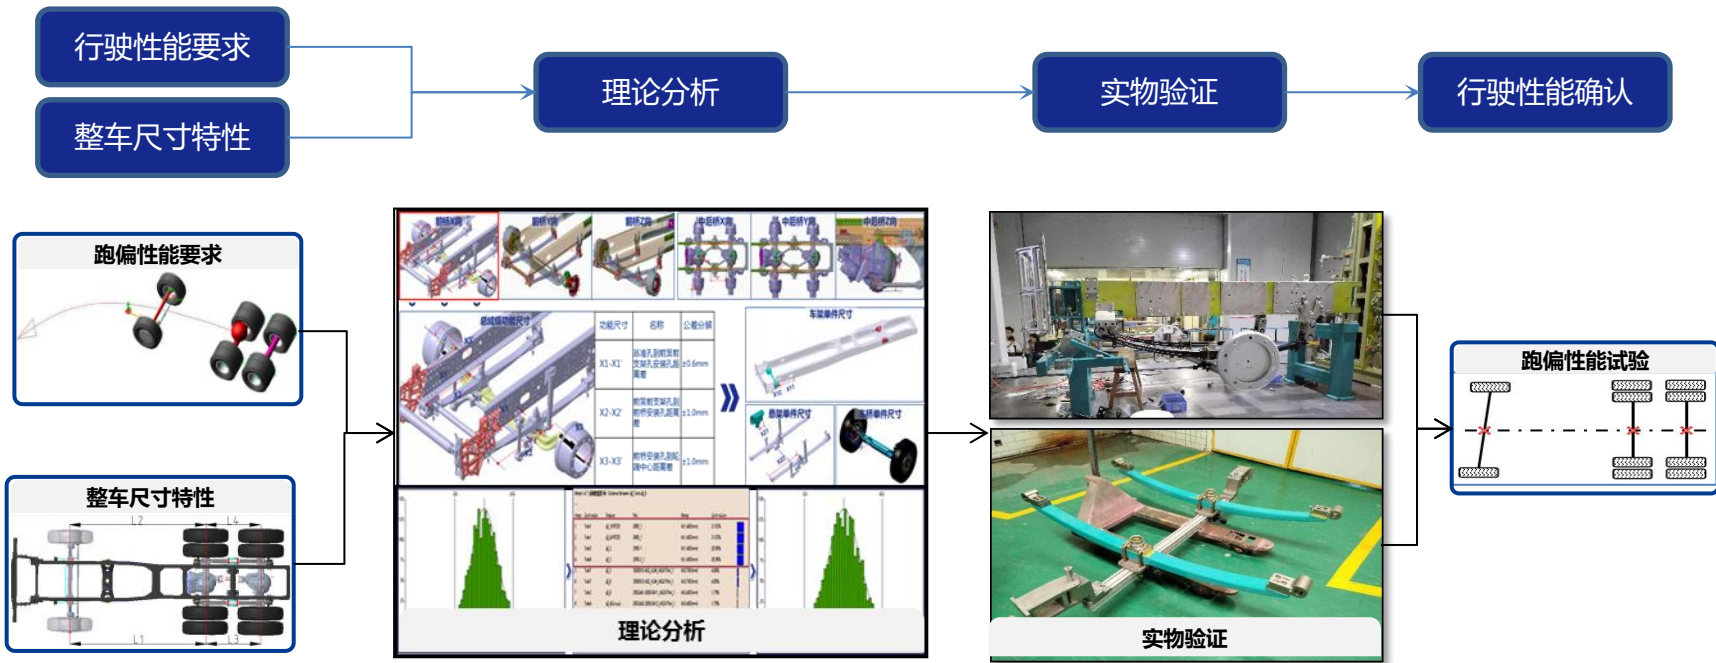
- 通过行驶性能及整车特性要求进行尺寸仿真和尺寸链分解，利用底盘工装进行实物验证，实现零部件装配累积偏差的测量和分析，确定零件精度偏差对底盘精度的影响，进一步完善卡车底盘的尺寸育成手段。
